Tập chí  
**KHOA HỌC VÀ CÔNG NGHỆ**  
Trường Đại học Khoa học, Đại học Huế

## NGHIÊN CỨU HIỆN TRẠNG VÀ NGUYÊN NHÂN TRƯỢT LỞ MÁI DỐC TUYẾN CAO TỐC LA SƠN - TÚY LOAN VÀ ĐƯỜNG 14B, HUYỆN NAM ĐÔNG, TỈNH THỪA THIÊN HUẾ

Trên cơ sở khảo sát thực địa và thí nghiệm mẫu đất đới phong hóa, bài báo giới thiệu hiện trạng và phân tích nguyên nhân trượt lở đất đá dọc hai tuyến giao thông quan trọng (cao tốc La Sơn - Túy Loan và tỉnh lộ 14B) trên địa bàn huyện Nam Đông, tỉnh Thừa Thiên Huế trong mùa mưa bão năm 2020. Dọc tuyến La Sơn - Túy Loan có 03 điểm trượt quy mô trung bình và 05 điểm trượt quy mô nhỏ, tuyến tỉnh lộ 14B có 05 điểm trượt quy mô nhỏ. Tất cả các điểm trượt đều xảy ra trên mái dốc và thuộc đới phong hóa hoàn toàn và/hoặc đới phong hóa mạnh các đá của hầu hết các thành tạo địa chất trong khu vực. Nguyên nhân gây trượt lở gồm tổng hợp các yếu tố địa hình, khí hậu, cấu trúc địa chất và hoạt động nhân sinh, trong đó địa hình dốc là điều kiện thuận lợi, cấu trúc địa chất là yếu tố thúc đẩy quá trình trượt lở, mưa cường độ lớn và kéo dài là nguyên nhân trực tiếp khiến đất phong hóa bão hòa nước, gia tăng tải trọng và mất cân bằng, gây ra các khối trượt.

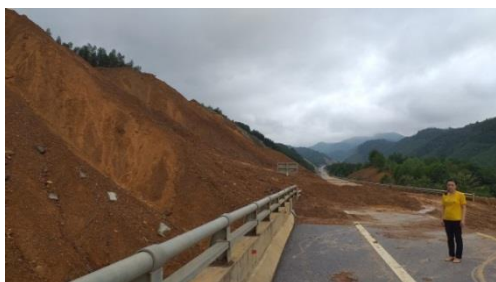
**Hình 2a.** Điểm trượt tại Km22+700 cao tốc La Sơn - Túy Loan trên vỏ phong hóa đá trầm tích biến chất hệ tầng Long Đại.

Vị trí	Quy mô	Mô tả
Km13+00	Trung bình	Trượt lở xảy ra trên đới phong hóa của đá trầm tích hệ tầng Tân Lâm. Mái dốc cao 50-60 m, dốc 40-50°. Đất có màu vàng đậm, lẫn tảng và dăm lớn nhỏ, kích thước từ vài xentimet đến vài chục xentimet. Chiều dài đoạn trượt chỉ khoảng 50-70 m, nhưng tiếp giáp với phần mái dốc rất cao và dốc đã được gia cố cắt tầng và phun bê-tông. Khối lượng đất đá khoảng hơn 100 m <sup>3</sup> .
Km22+700	Trung bình	Trượt lở xảy ra trên đới phong hóa hoàn toàn và phong hóa mạnh của đá trầm tích biến chất hệ tầng Long Đại. Đất lẫn dăm tảng màu xám vàng, nâu đỏ, các tảng còn giữ cấu tạo phiến của đá gốc. Mái dốc chỉ cao khoảng 30-40 m, nhưng khối trượt có quy mô vài trăm mét khối đất đá trên đoạn chiều dài khoảng 100 m, phần đất tràn qua đường và đổ chảy lấp một phần taluy âm ( <i>Hình 2a</i> ).
Km25+800	Trung bình	Khối trượt có quy mô trung bình với vài trăm mét khối đất đá, xảy ra trên mái dốc đã được gia cố bê-tông. Đất đá có màu vàng tươi, chứa nhiều dăm và tảng, là sản phẩm phong hóa hoàn toàn và phong hóa mạnh của các đá trầm tích biến chất hệ tầng Long Đại. Mái dốc rất dốc, lên tới 70-80° ( <i>Hình 2b</i> ).

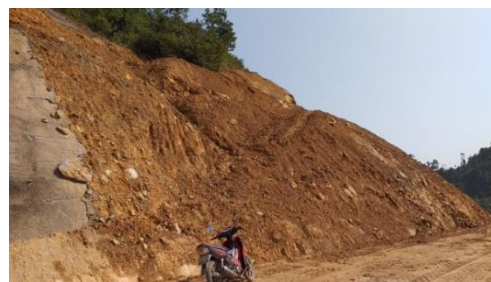
**Hình 2b.** Điểm trượt quy mô lớn tại Km25+800 cao tốc La Sơn - Túy Loan trên vỏ phong hóa đá trầm tích biến chất hệ tầng Long Đại.

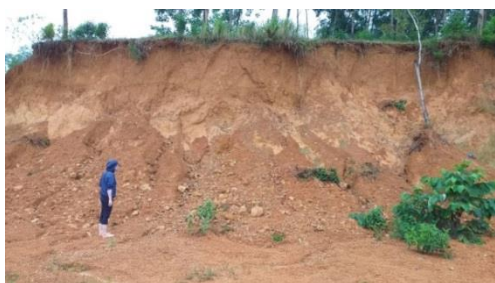
**Hình 3a.** Điểm trượt tại Km31+500 tỉnh lộ 14B trên vỏ phong hóa các đá phức hệ Chaval.

Vị trí	Quy mô	Mô tả
Km22+100	Nhỏ	Điểm trượt nhỏ trên đới phong hóa mạnh của granit phức hệ Hải Vân, gần Ủy ban nhân dân xã Hương Phú. Địa hình không cao nhưng tương đối dốc.
Km31+500	Nhỏ	Điểm trượt trên đới phong hóa hoàn toàn các đá của phức hệ Chaval. Địa hình tại điểm trượt tương đối thoải (Hình 3a). Đất màu vàng đậm, hàm lượng sét cao (Bảng 3).
Km34+100	Nhỏ	Điểm trượt trên đới phong hóa hoàn toàn đá granodiorit phức hệ Quế Sơn. Đất màu vàng tươi chứa ít dăm nhỏ.
Km34+200	Nhỏ	Điểm trượt trên đới phong hóa hoàn toàn các đá của hệ tầng Long Đại. Đất màu vàng xám, giàu hạt sét, trạng thái dẻo - chảy.
Km34+300	Nhỏ	Điểm trượt nhỏ quy mô vài chục mét khối trên đới phong hóa trầm tích hệ tầng Cô Bai. Đất màu vàng đậm, giàu sét lẫn nhiều tầng đá vôi màu xám kích thước vài chục xentimet khối (Hình 3b).

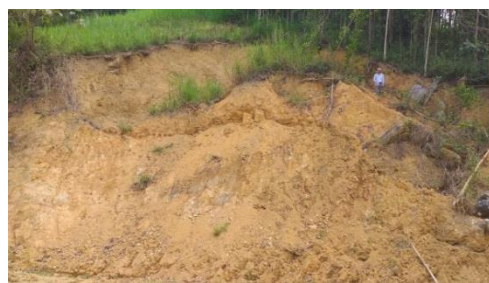
**Hình 3b.** Điểm trượt tại Km34+300 tỉnh lộ 14B trên vỏ phong hóa đá trầm tích hệ tầng Cô Bai.
